安徽皖维高新材料股份有限公司
土壤污染隐患排查报告（2024年度）
（备案稿）

项目委托单位：安徽皖维高新材料股份有限公司

报告编制单位：国盟（安徽）生态科技有限公司

二〇二四年十二月

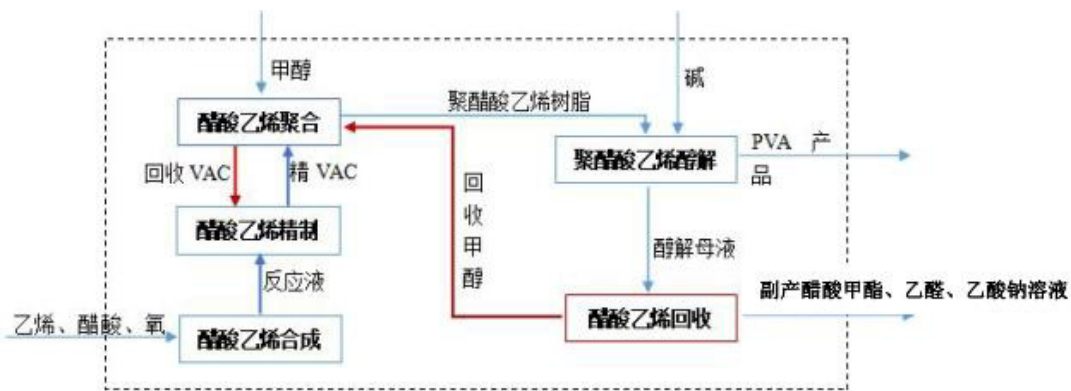
图 2.4-1 聚乙烯醇（PVA）生产工艺流程图

醋酸乙烯装置以乙烯、醋酸和氧气为原料，经醋酸乙烯合成、醋酸乙烯精制等工序得到醋酸乙烯中间体；再经醋酸乙烯聚合、聚醋酸乙烯醇解、醋酸乙烯回收、包装等工序得到聚乙烯醇 (PVA) 产品，并副产醋酸甲酯、乙醛和乙酸钠溶液。聚乙烯醇装置以醋酸乙烯为原料，经过聚合、醇解后得到聚乙烯醇产品。生产工艺流程图见图2.4-1。

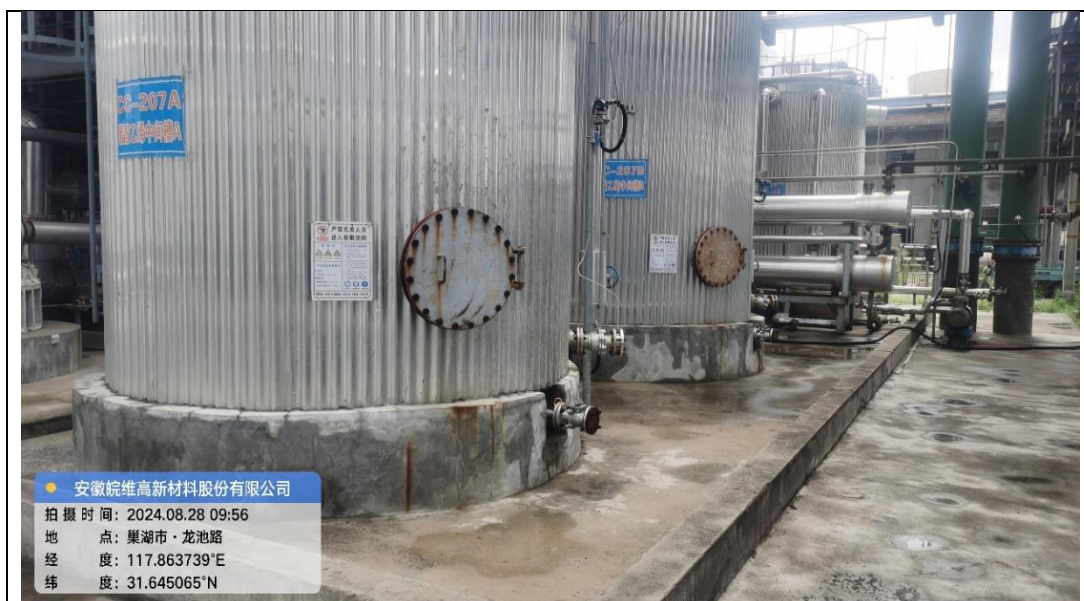
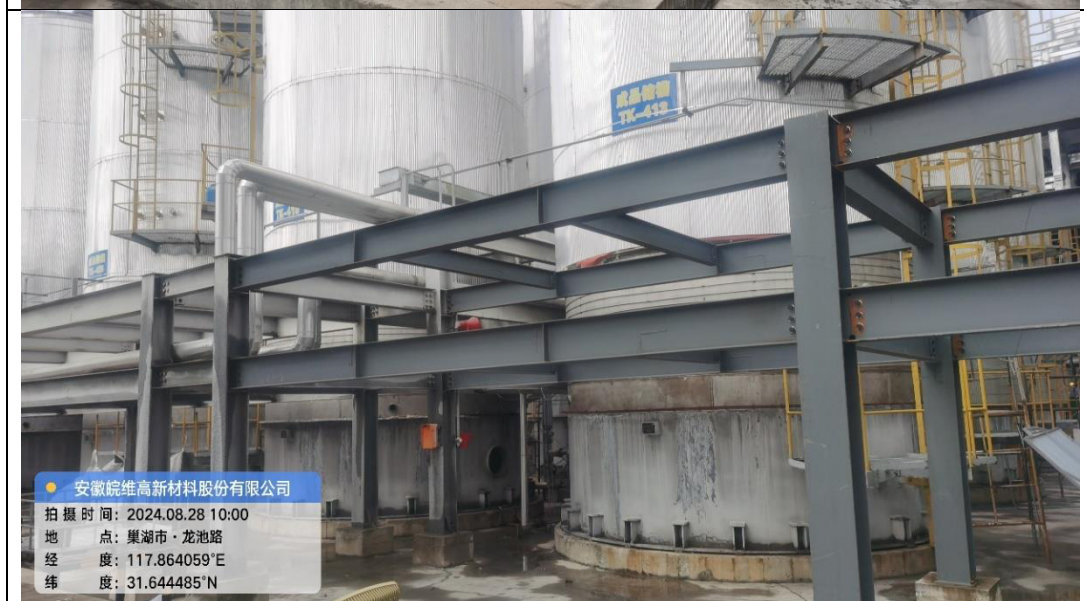
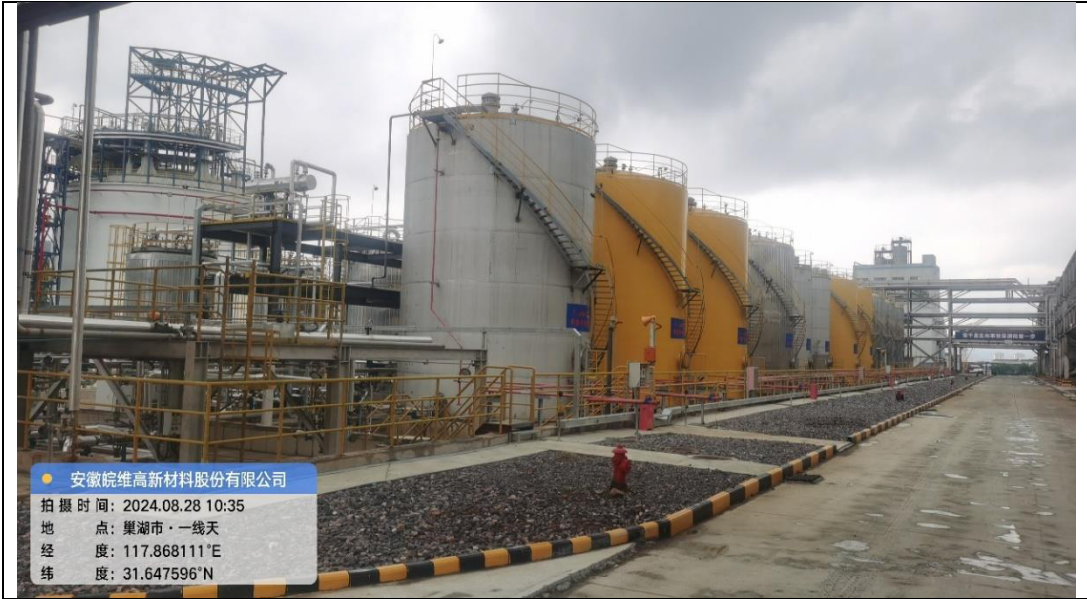
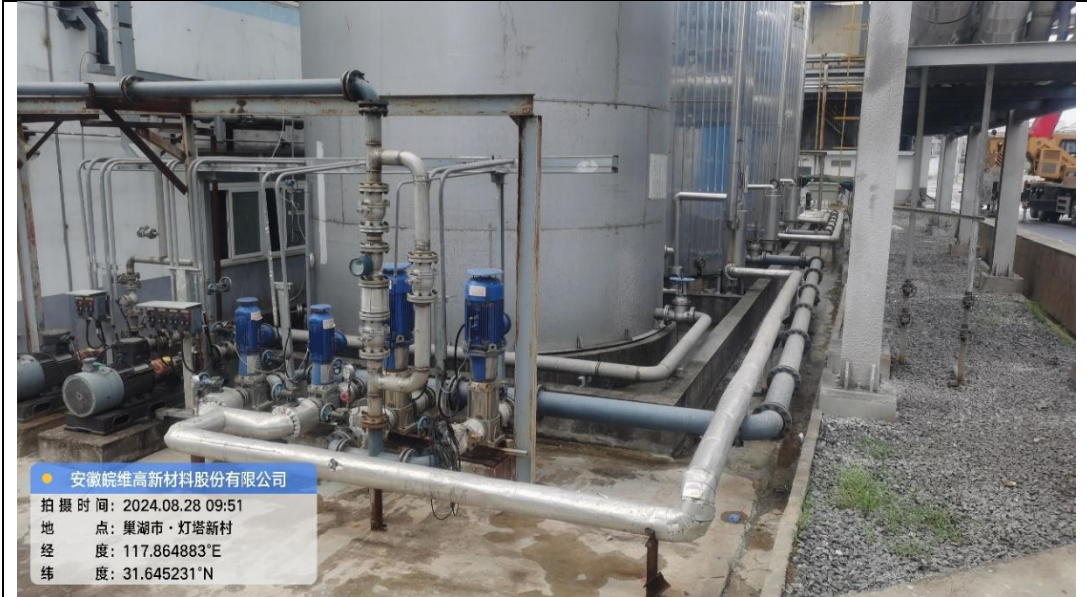
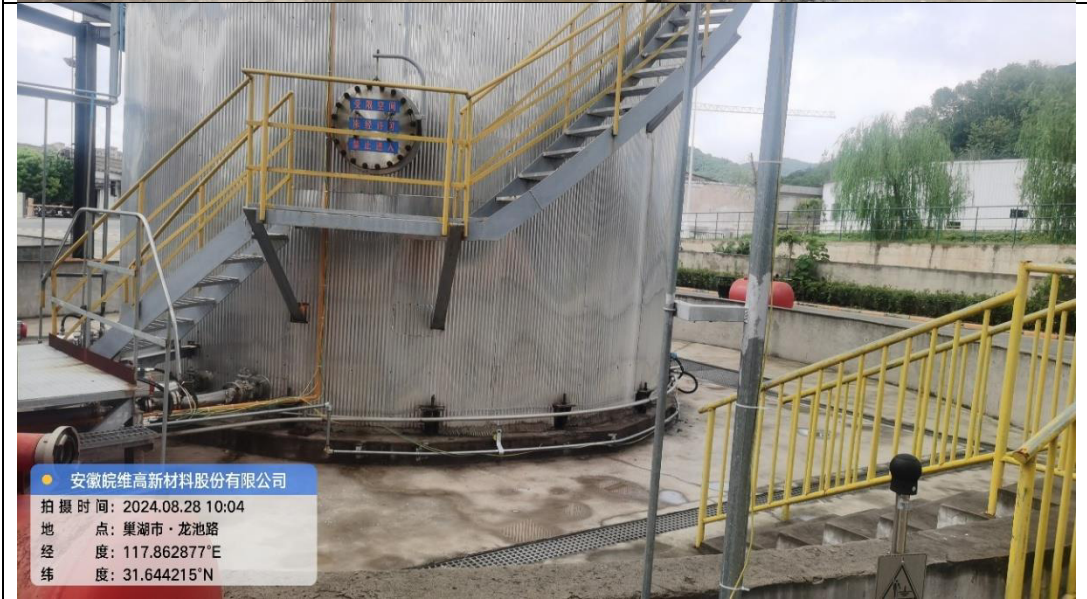
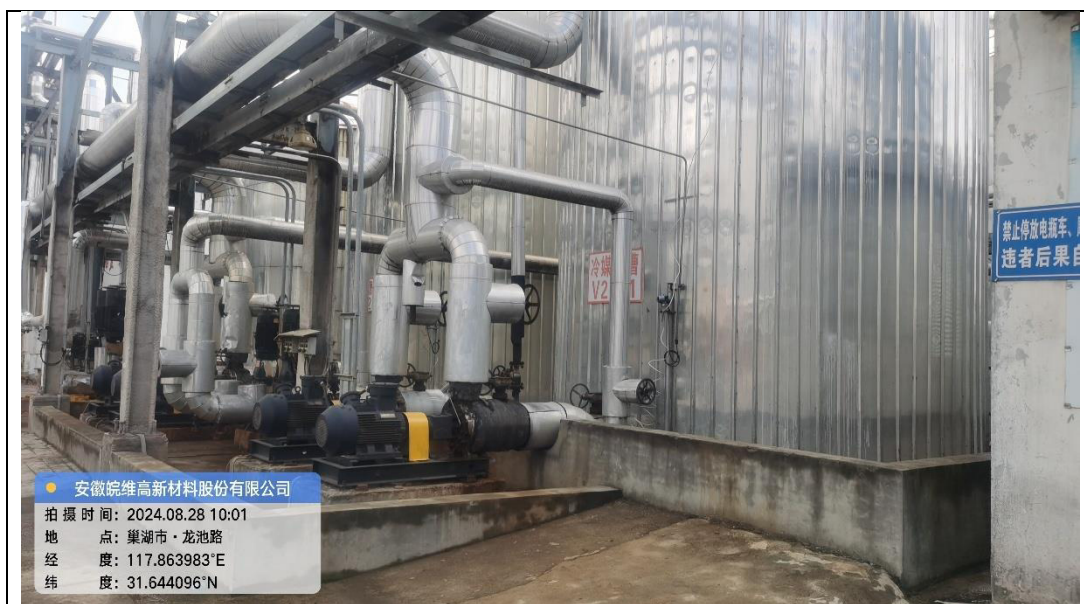
图 4.1-1 部分储罐现状图

各分厂储罐均完好无损，现场排查时未见有储罐破损和泄露现象。在日常管理过程中进行现场巡视，以能够确保及时发现异常现象。此次现场排查未见污染痕迹。部分储罐现状如下图4.1-1所示。

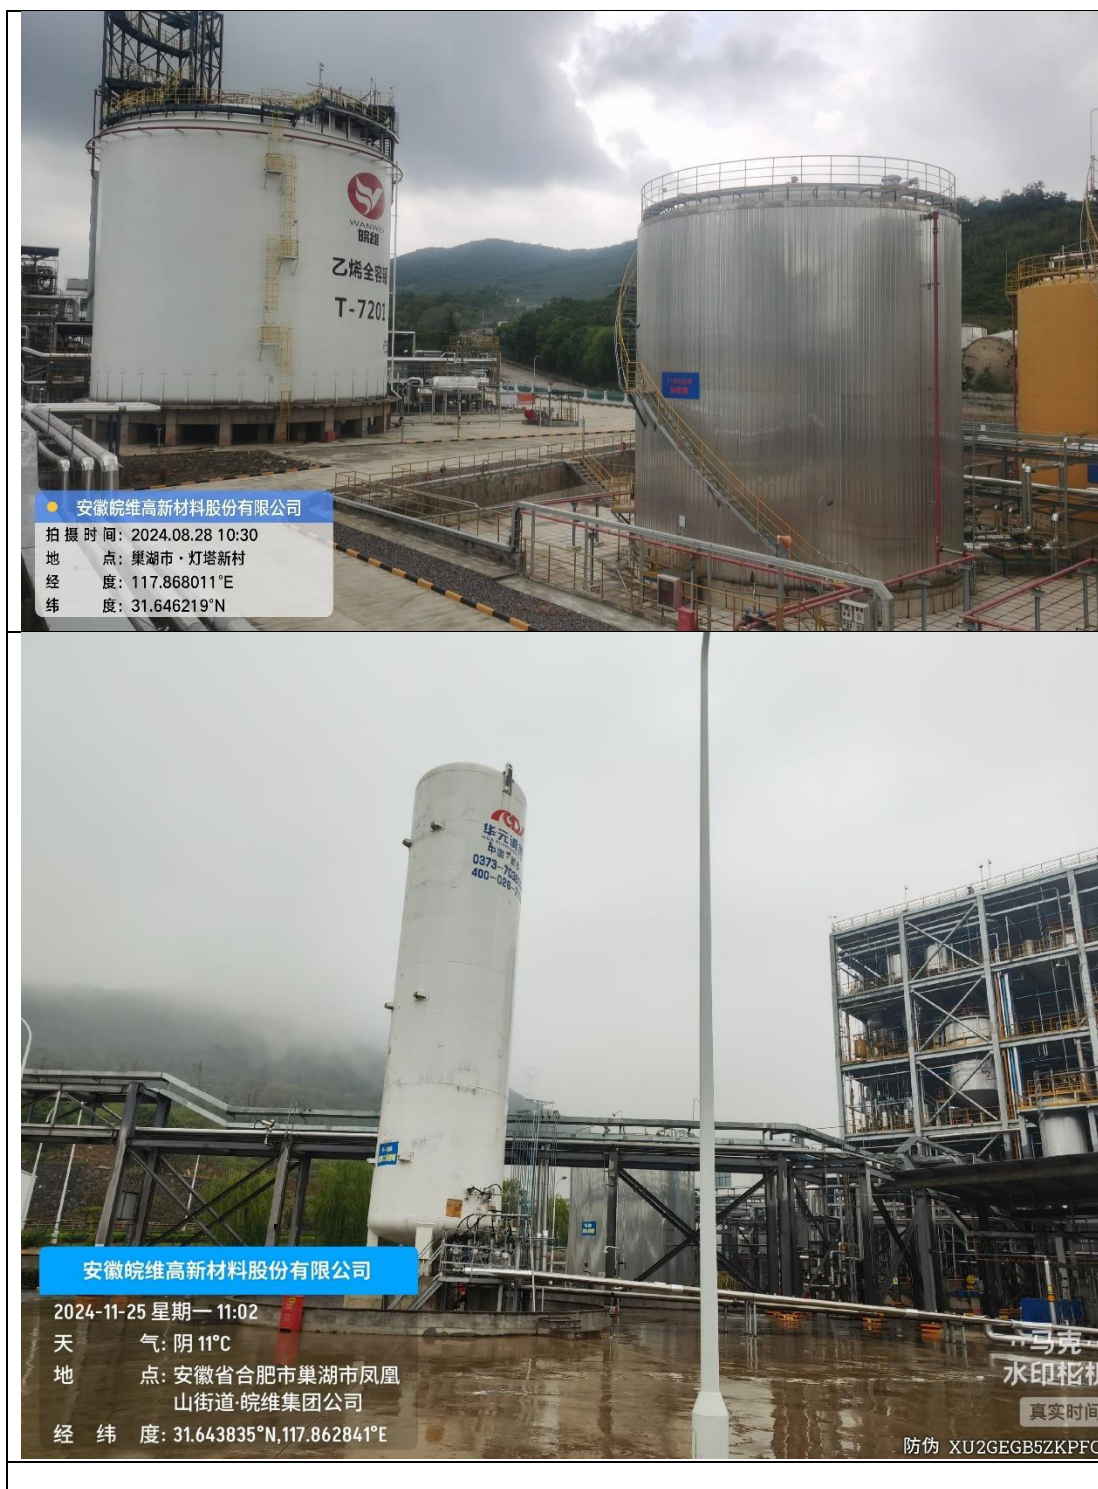
图 4.1-2 部分储罐现状图

各分厂储罐均完好无损，现场排查时未见有储罐破损和泄露现象。在日常管理过程中进行现场巡视，以能够确保及时发现异常现象。此次现场排查未见污染痕迹。部分储罐现状如下图4.1-1所示。

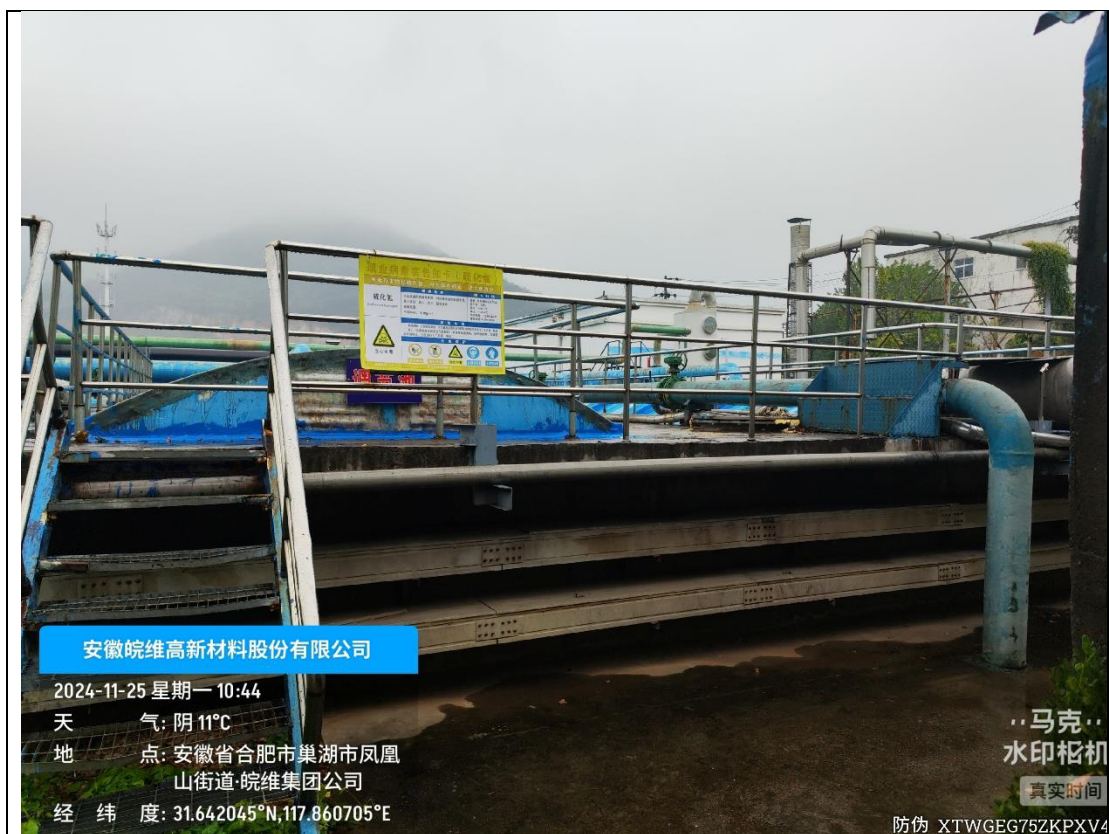
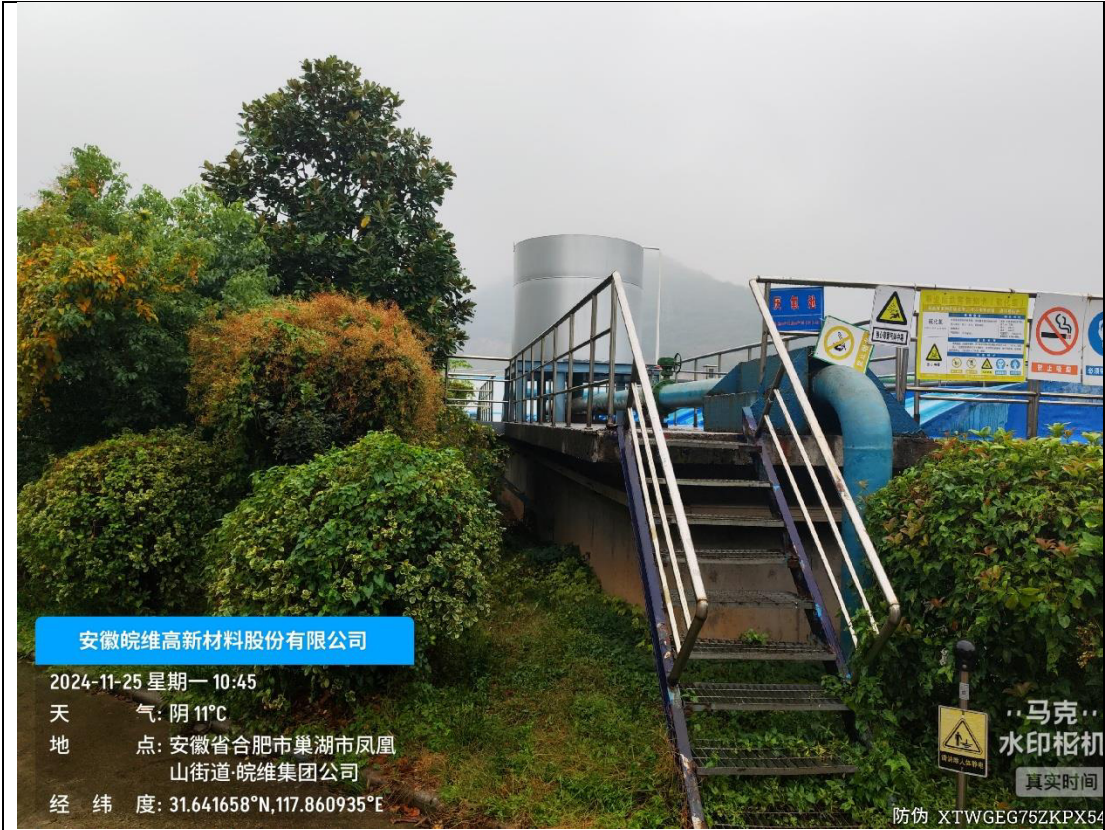
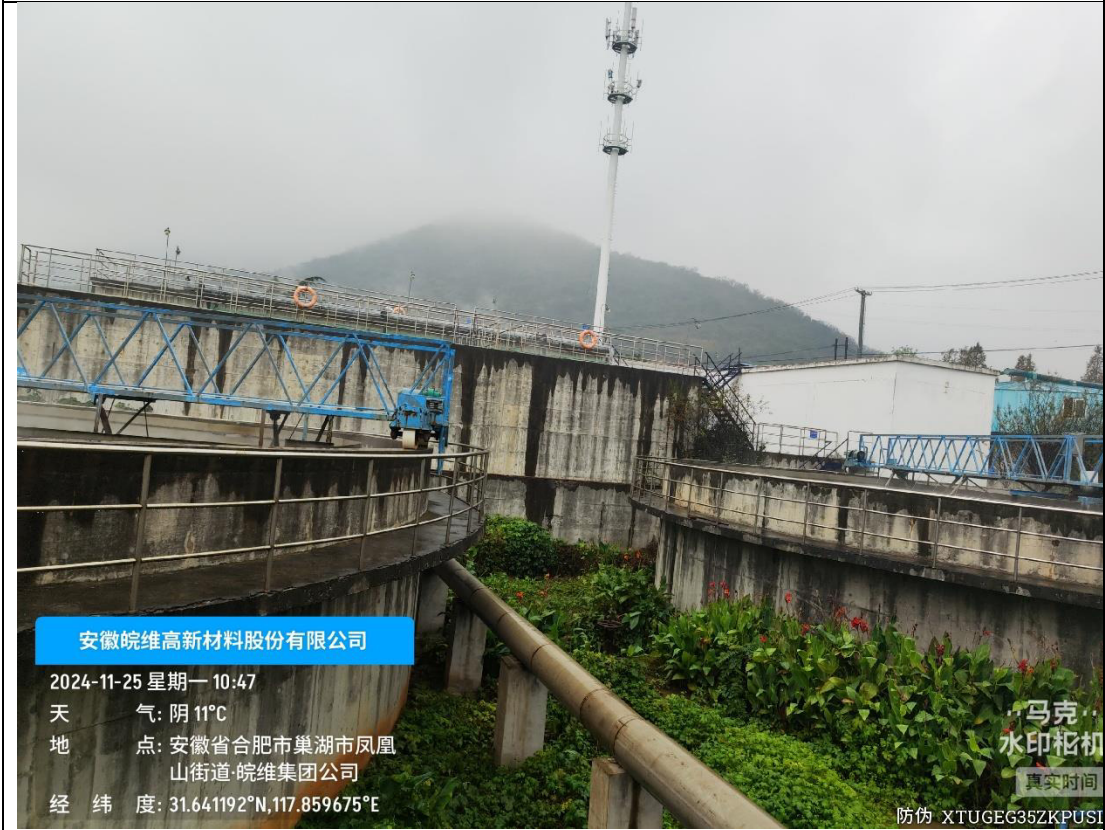
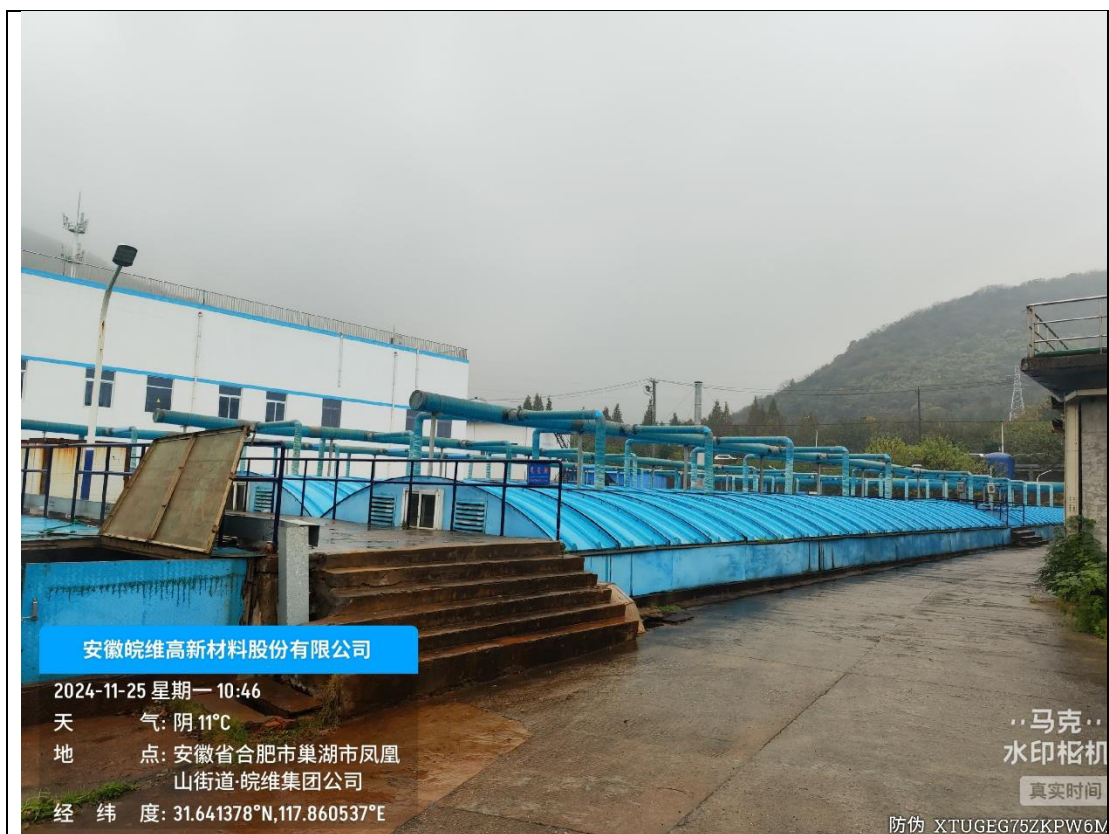
图 4.1-3 部分储存池现状图

各池体为钢筋混凝土结构，采取防腐防渗措施，主体结构无老化和破损，无明显裂纹和泄漏，现场处置无满溢现象和污染痕迹。部分储存池现状如下图4.1-3所示。

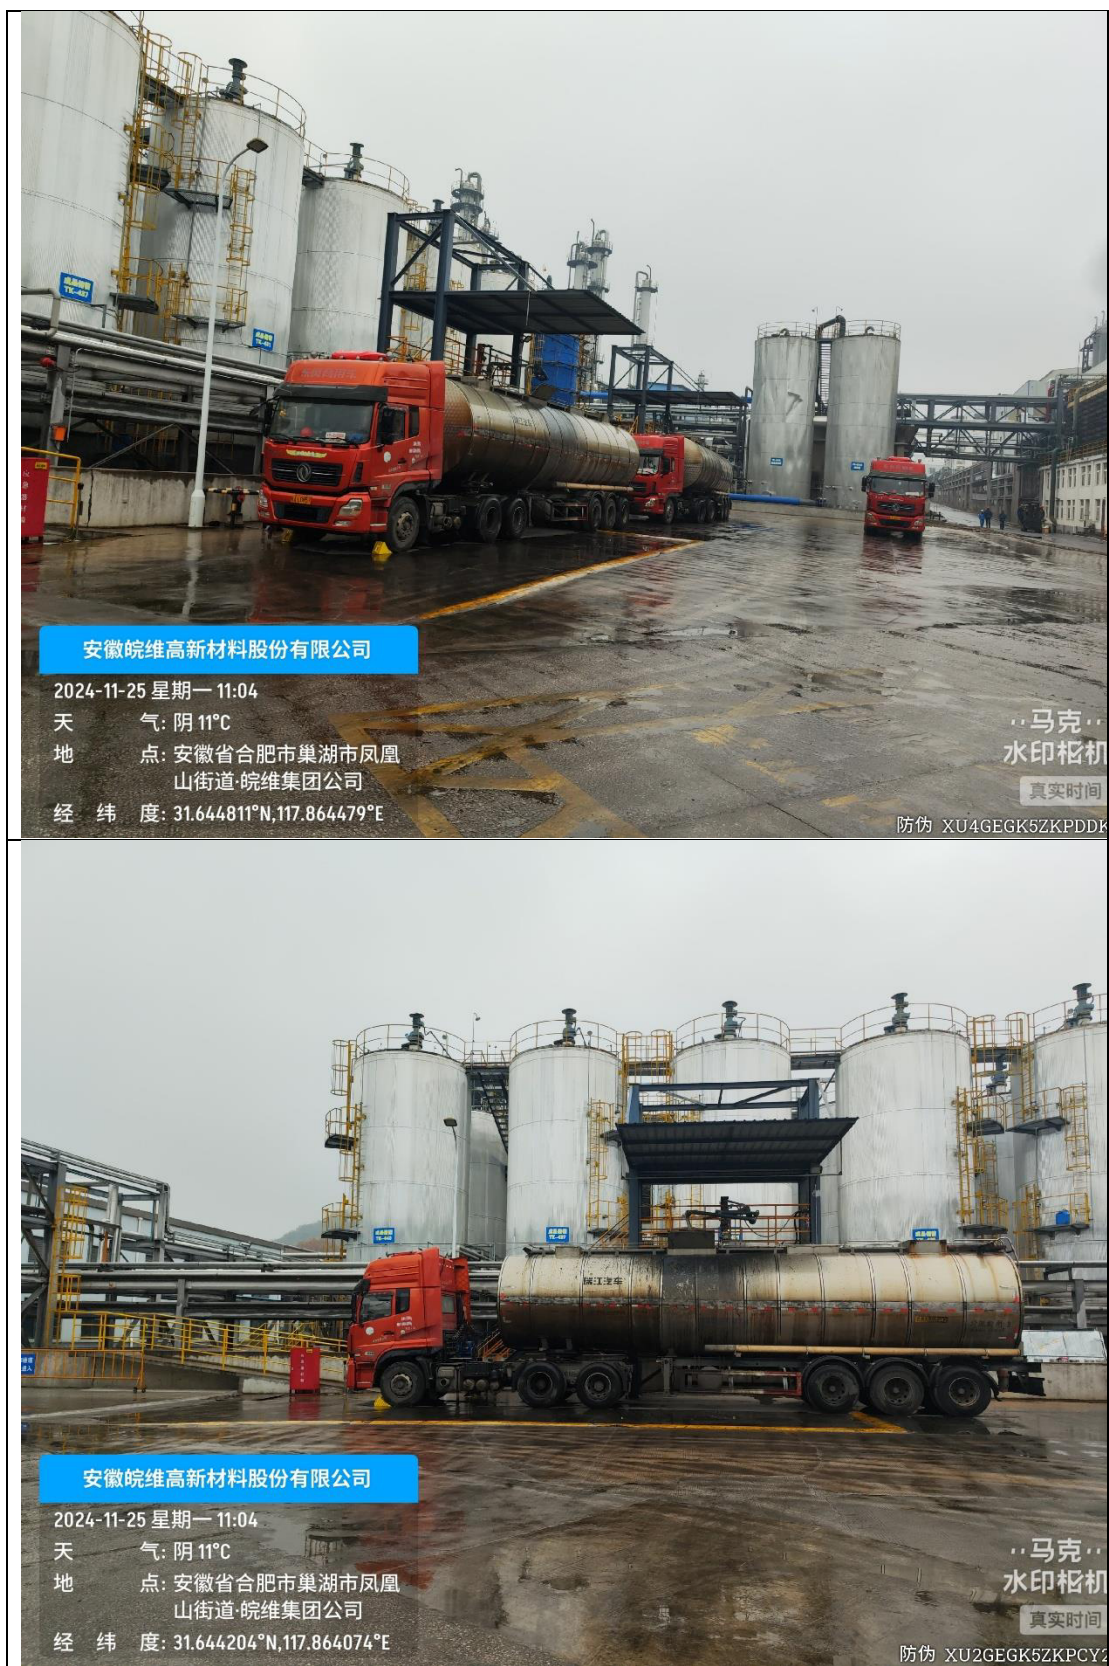
图 4.1-4 散装液体物料装卸区现状图

物料装卸区地面硬化完整，四周设有收集沟，地面和收集沟均未见污染痕迹。液体装卸区现状如下图4.1-2所示。

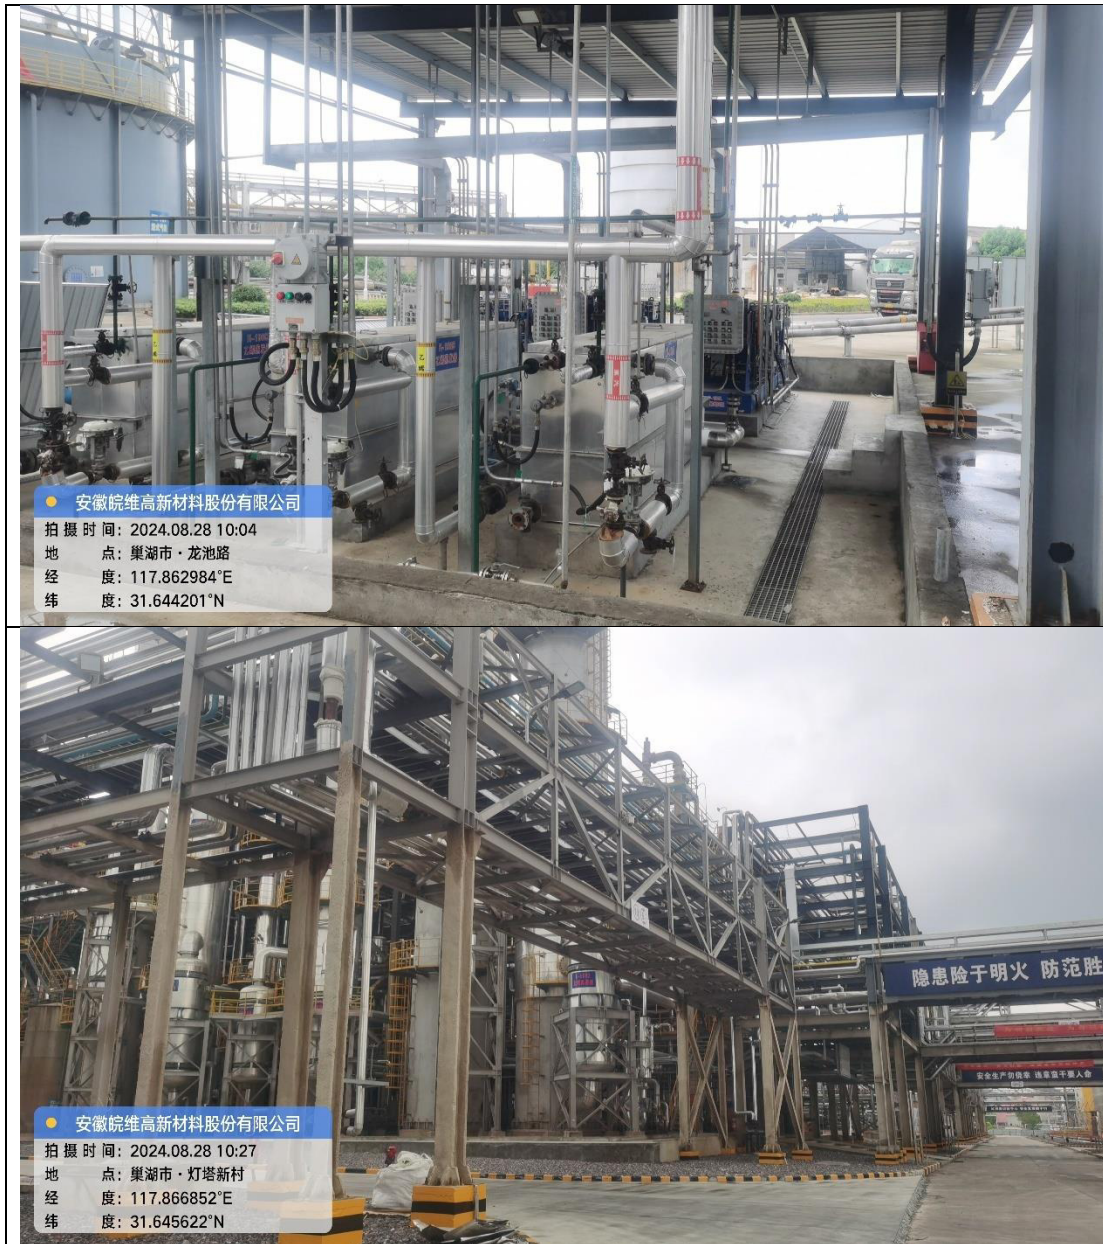
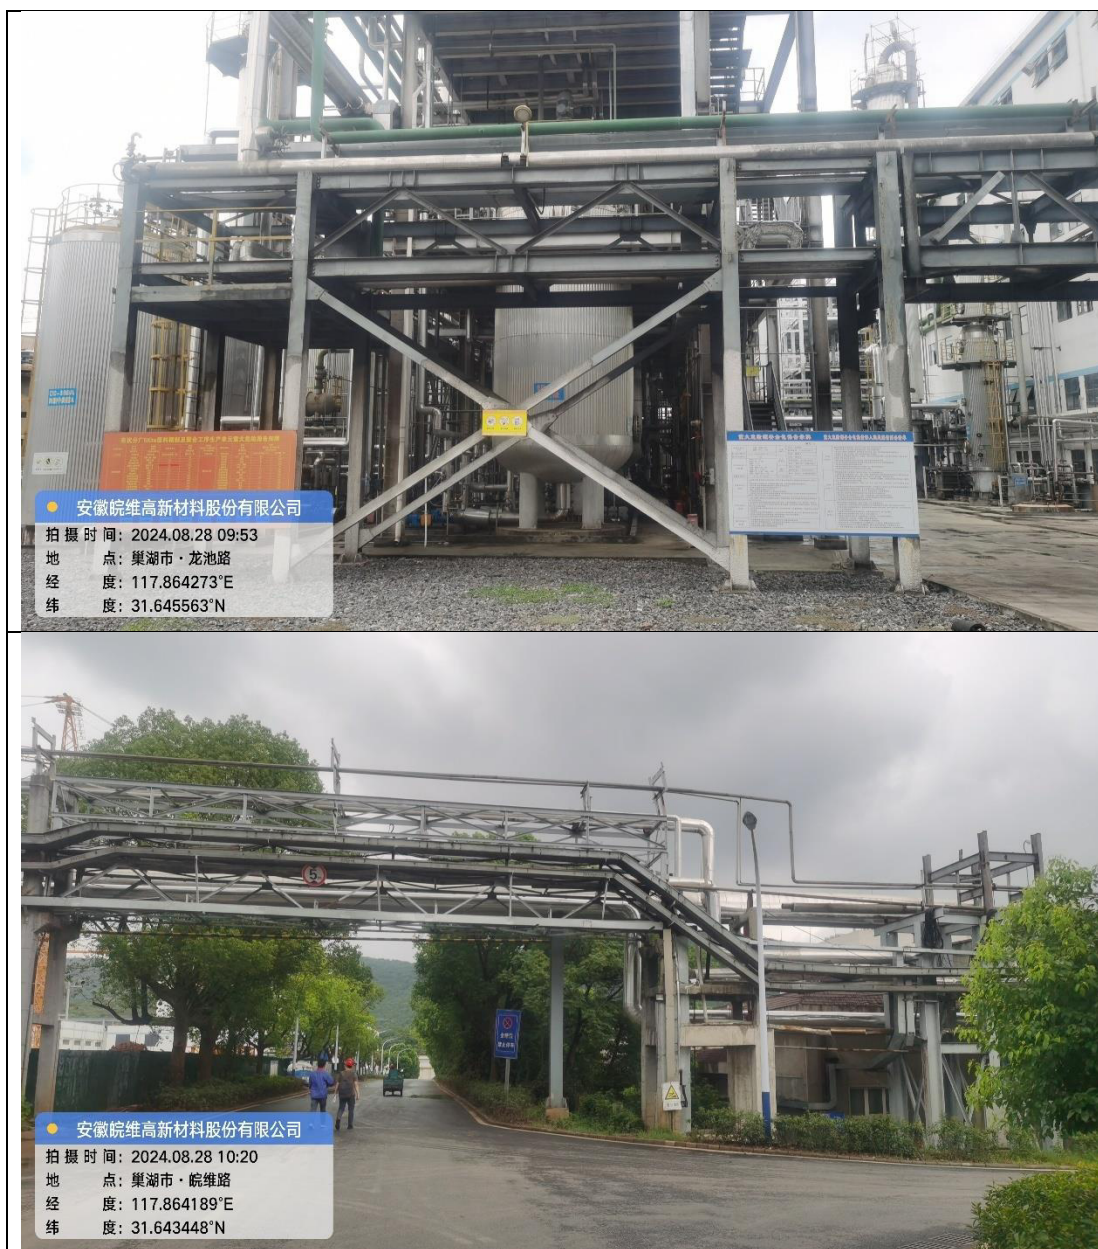
图 4.1-5 部分地上管道现状图

经过现场踏勘并向相关人员询问、了解，行管理过程中，公司相关人员定期对管线进行维护和保养，产生事故时有专业管理人员和设备进行管理和维修，

以及现场排查未见管道跑冒滴漏和明显污染痕迹。部分地上管道沿线现状如下图4.1-7示。

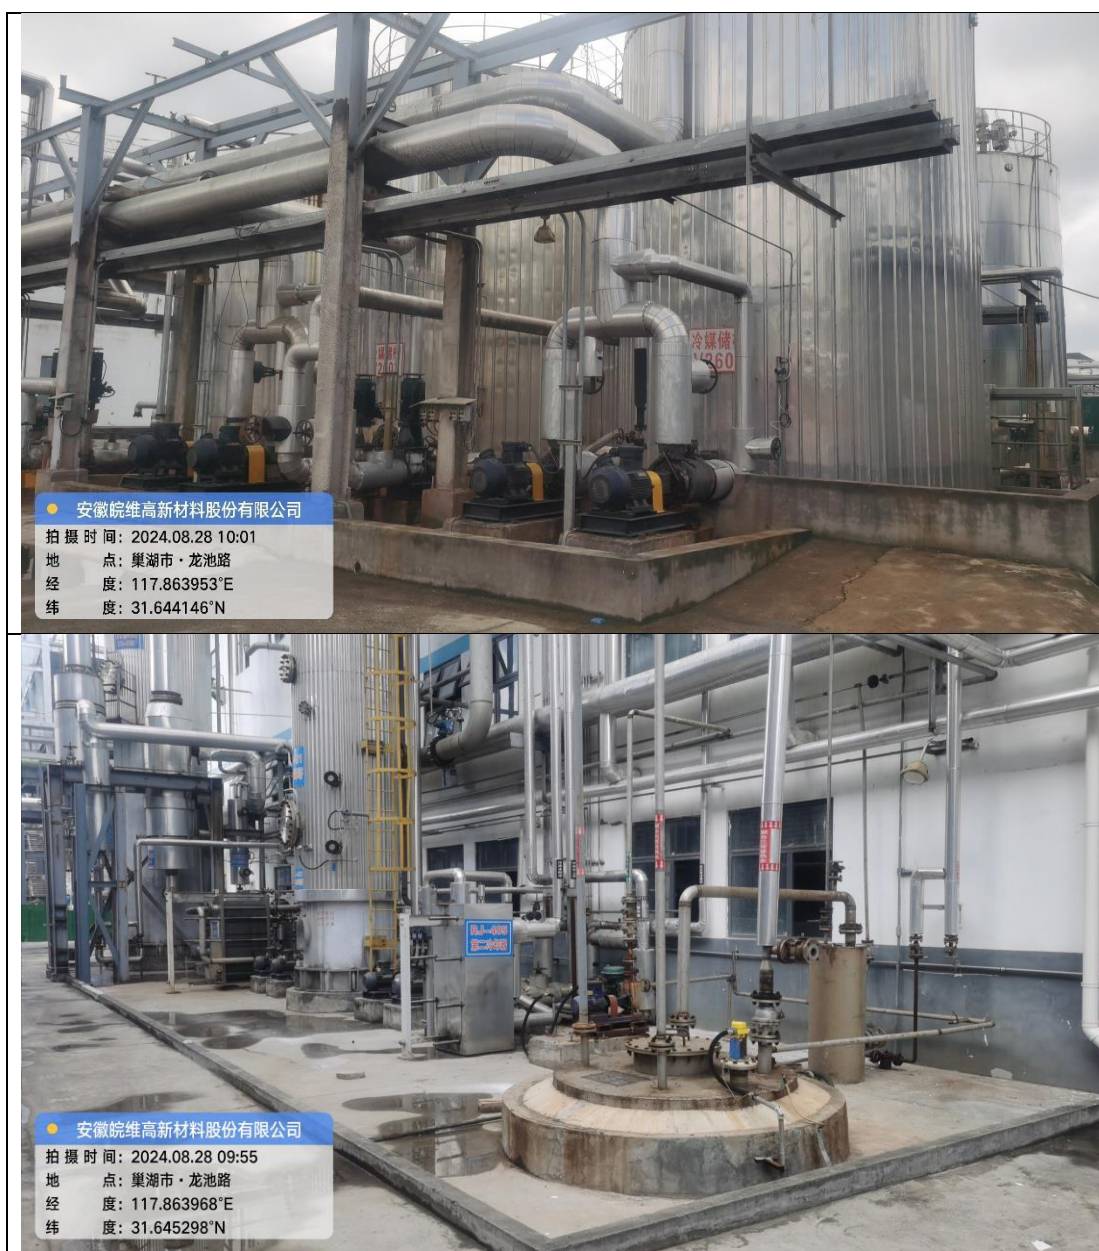
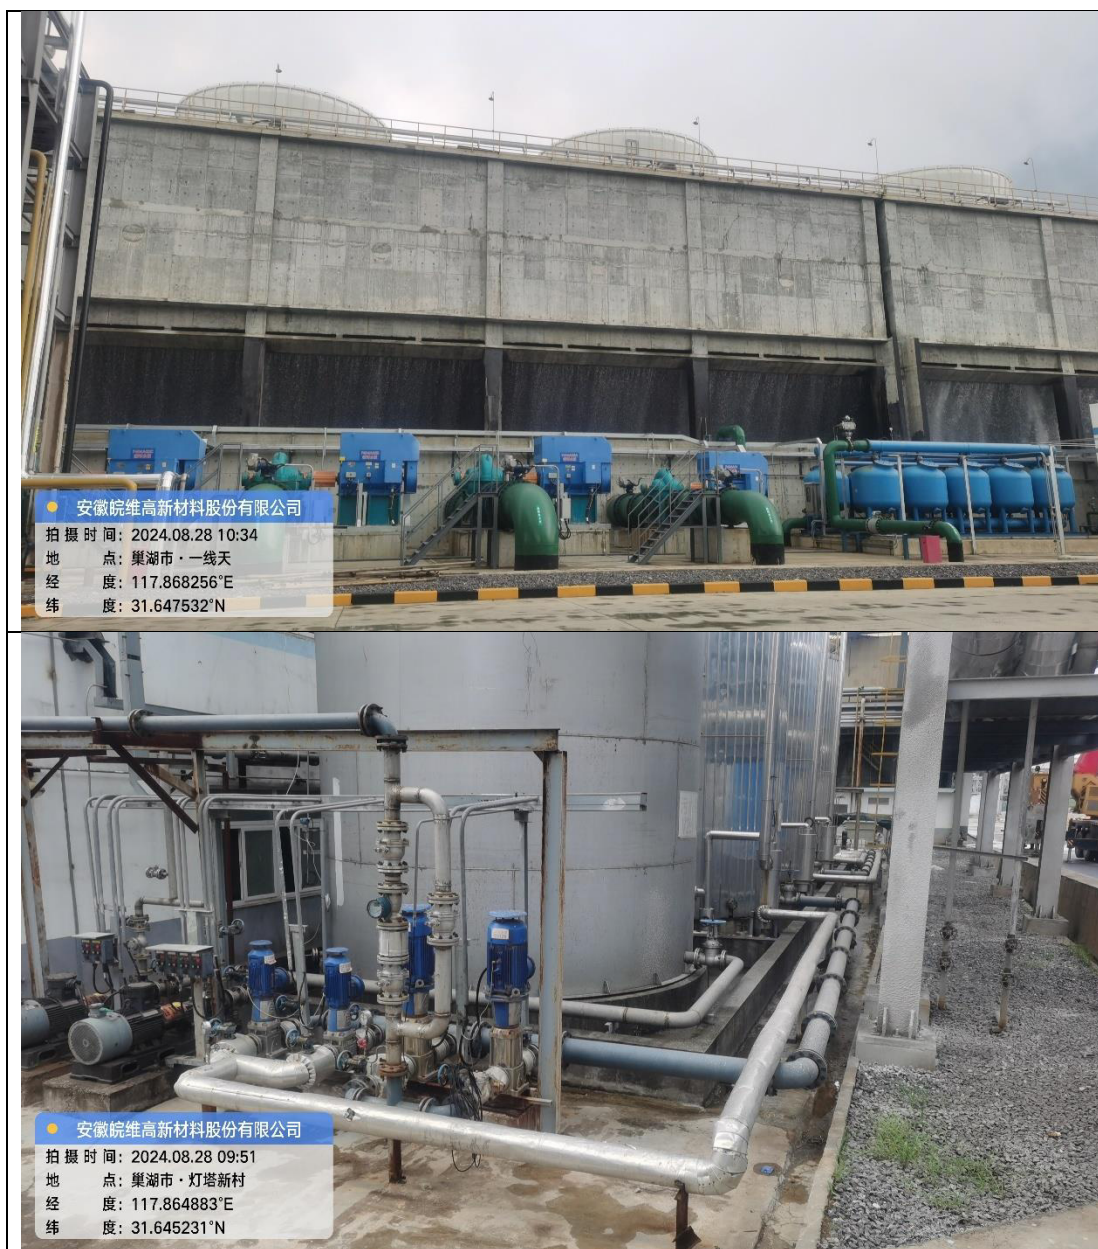
图 4.1-6 部分传输泵现状图

安徽皖维高新材料股份有限公司厂区的传输泵，下方均进行了地面硬化，采取了防渗措施，周边设置集水槽，积液会定期清理。同时制定并落实了泵检修方案，加强日常巡检及维护。部分传输泵现状如下图4.1-6所示。

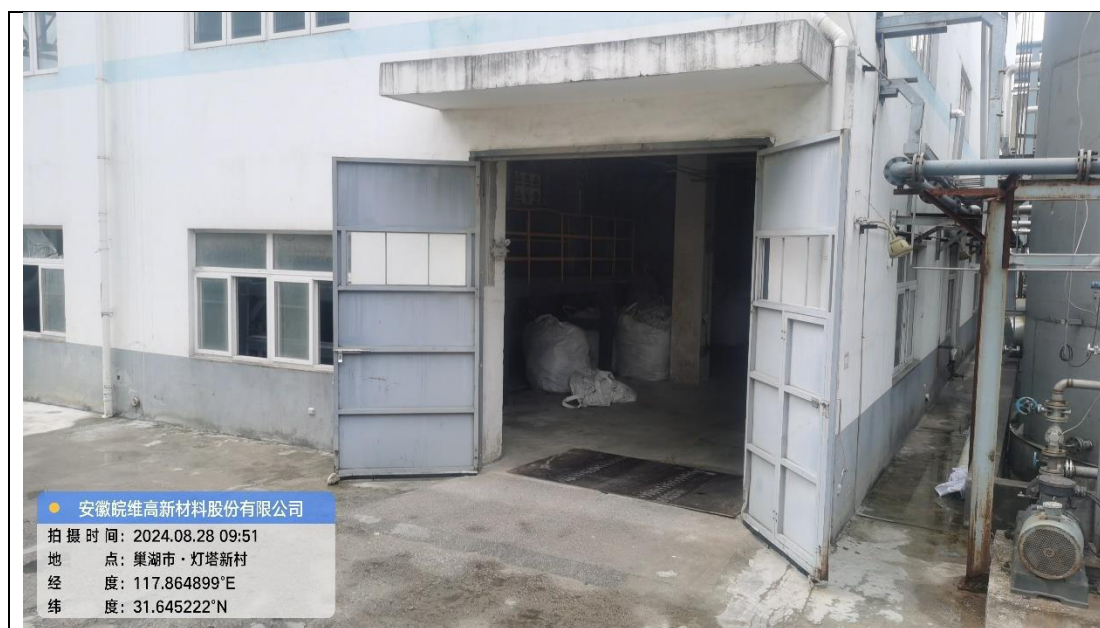
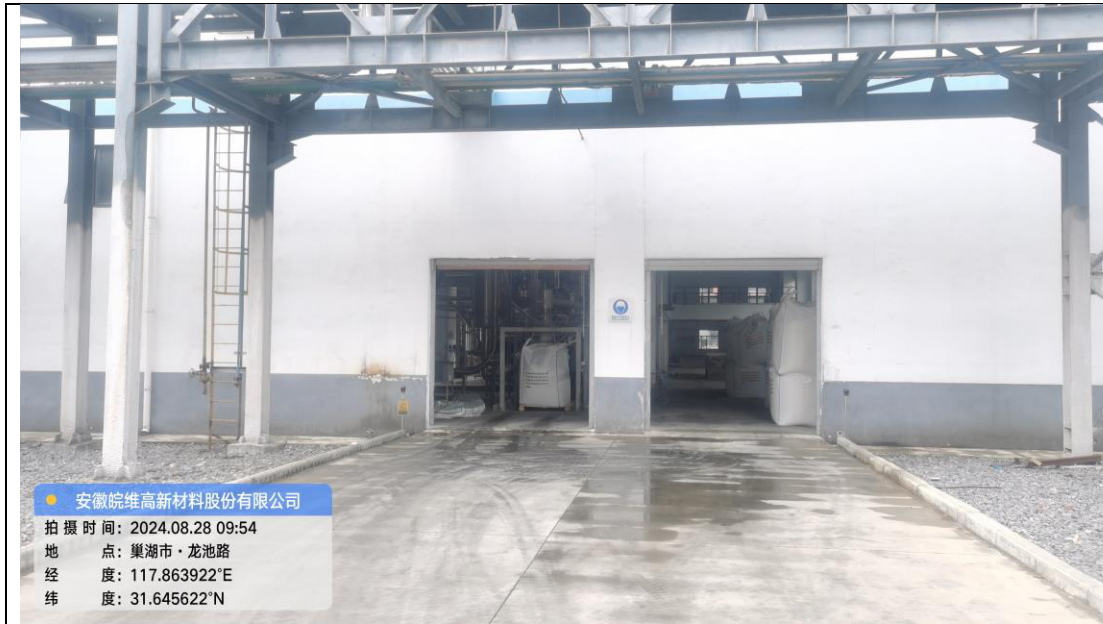
图 4.1-7 部分固态物质存储和暂存现状

根据排查，安徽皖维高新材料股份有限公司涉及固态物料的储存与暂存。包装货物包装条件较为完好，库房地面为环氧树脂地坪，防渗性好。日常有定期开展防渗效果检查、维护。运输通过叉车等机械运输，均通过厂区硬化地面，地面周围有围堰，并且有雨水收集切换装置，因此土壤污染风险较小。部分传输泵现状如下图4.1-7所示。

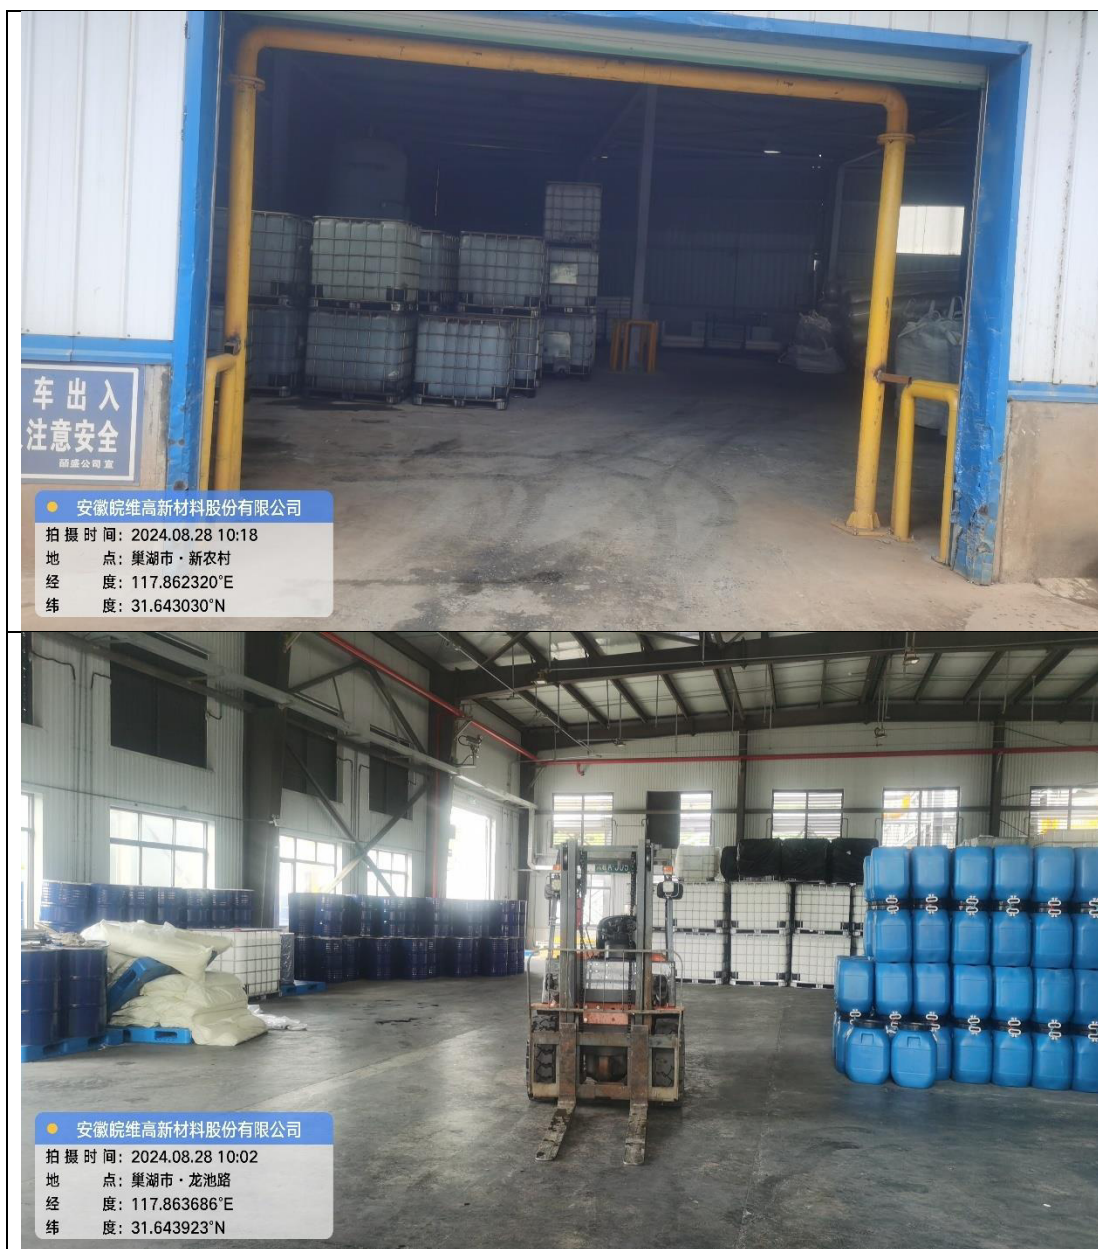
图 4.1-8 部分液态或粘性物质存储和暂存现状

根据排查，安徽皖维高新材料股份有限公司液态或粘性物质的储存和暂存。包装货物包装条件较为完好，库房地面为环氧树脂地坪，防渗性好。日常有定期开展防渗效果检查、维护。运输通过叉车等机械运输，均通过厂区硬化地面，地面周围有围堰，并且有雨水收集切换装置，因此土壤污染风险较小。部分传输泵现状如下图4.1-8所示。

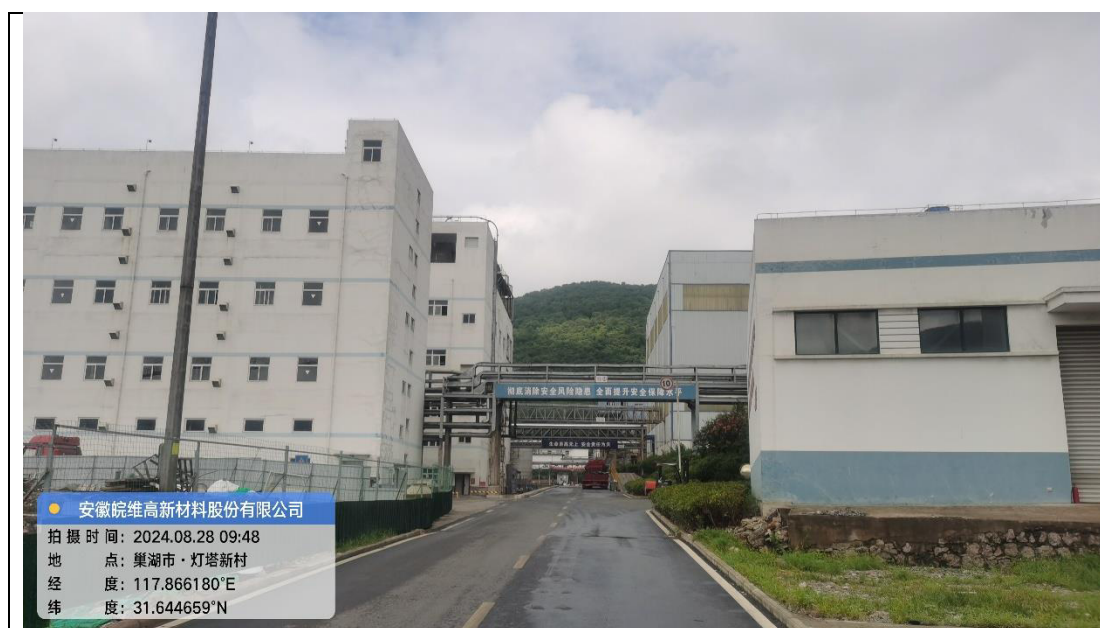
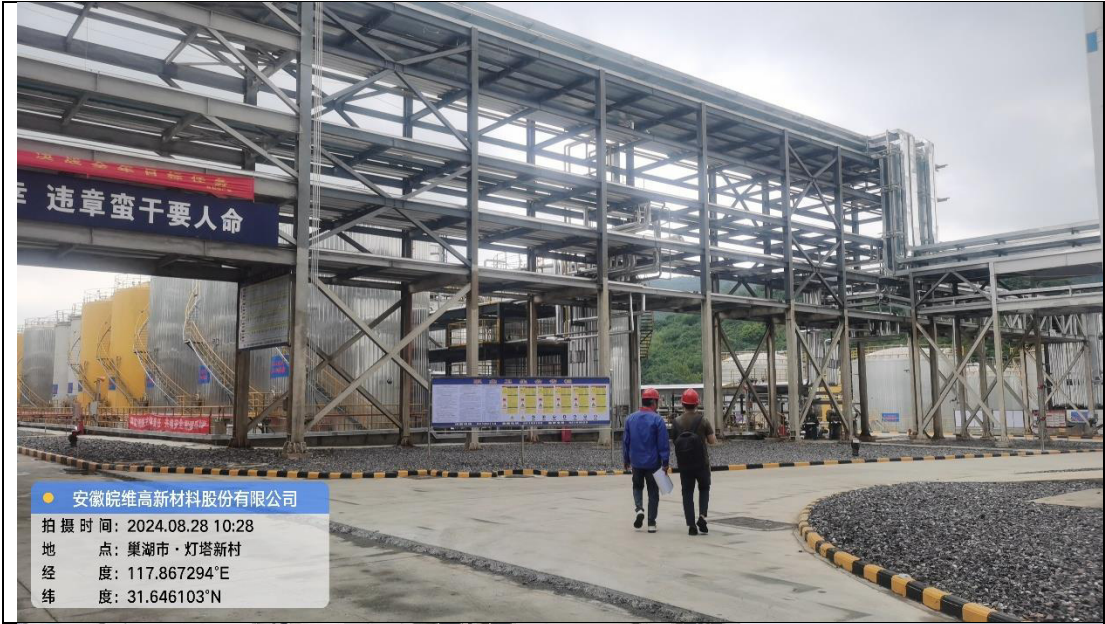
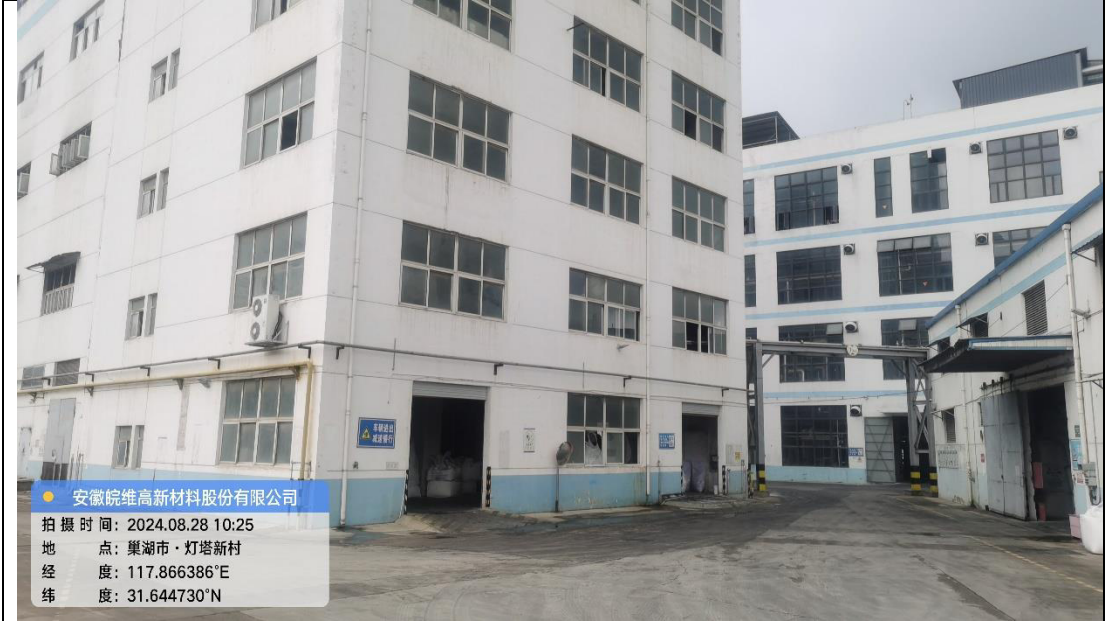
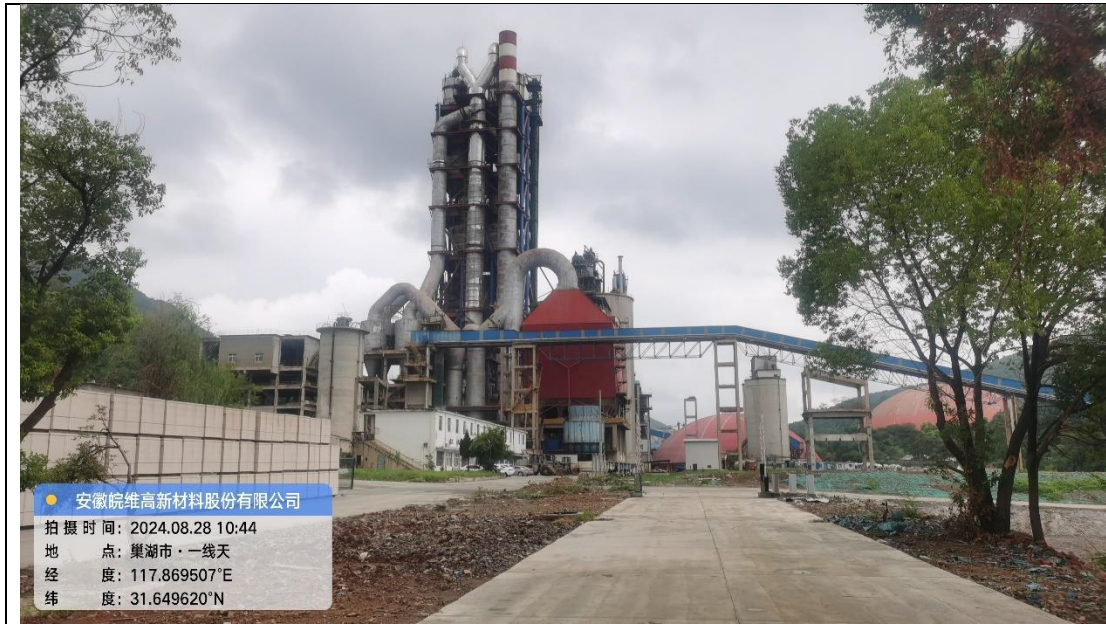
图 4.1-9 生产区现状图

密闭设备在生产过程中无需打开，物料添加和排空是通过管道进行运输，土壤污染风险低。部分设备在运行过程中需要打开设备，或通过投料口进行计量、加注、填充等活动，存在泄漏的风险，但生产区地面为防渗地面，周围也设置有围堰、泄露收集沟，如发生渗漏、流失的情况，渗漏的液体能有
