安徽皖维高新材料股份有限公司
土壤污染隐患排查报告（2024年度）
（备案稿）

项目委托单位：安徽皖维高新材料股份有限公司

报告编制单位：国盟（安徽）生态科技有限公司

二〇二四年十二月

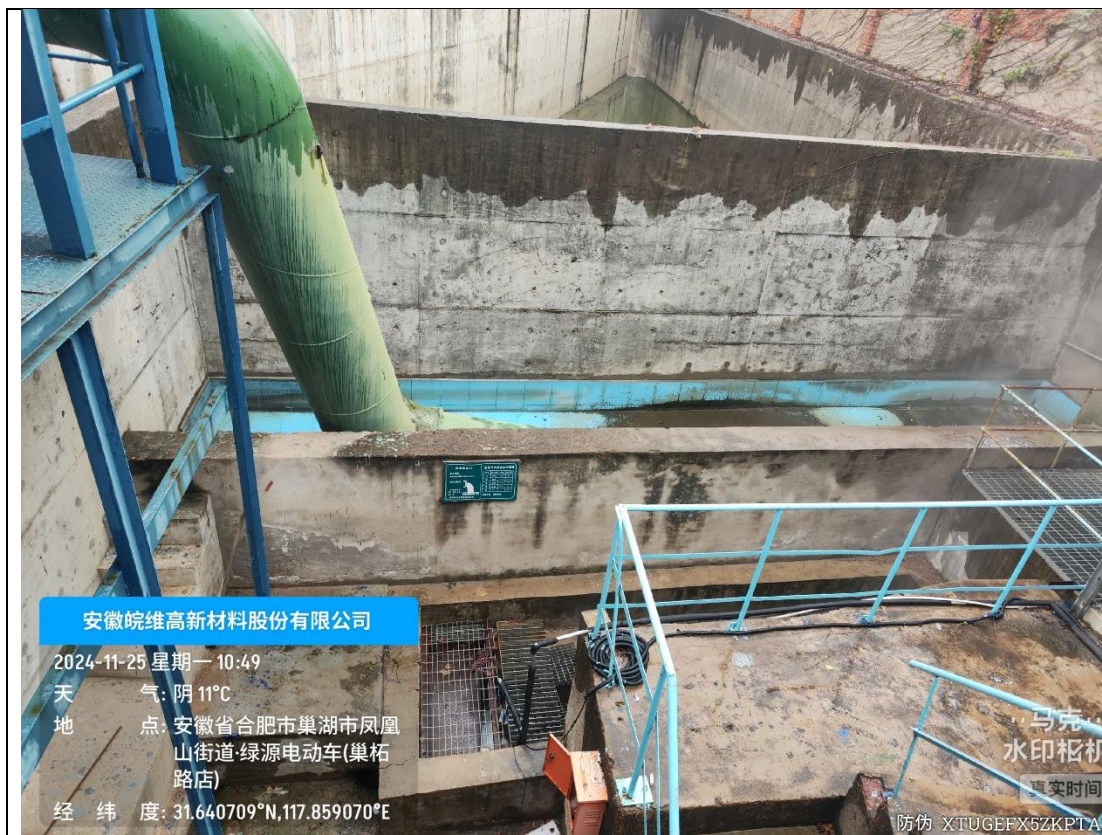
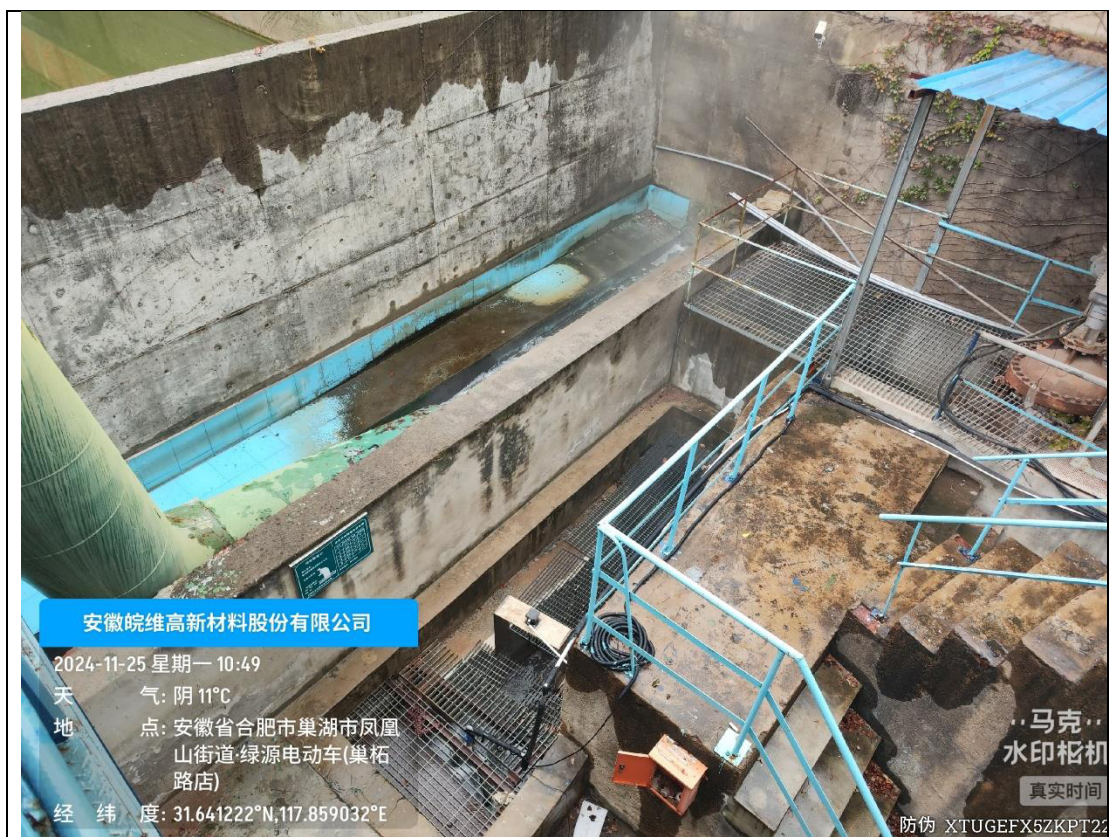
图 4.1-11 废水排水现状

根据排查，安徽皖维高新材料股份有限公司污水处理区的污水收集、处理与排放设施的设计建设与运营管理完善，现场未见有明显污染痕迹。废水排水现状如下图4.1-11所示。

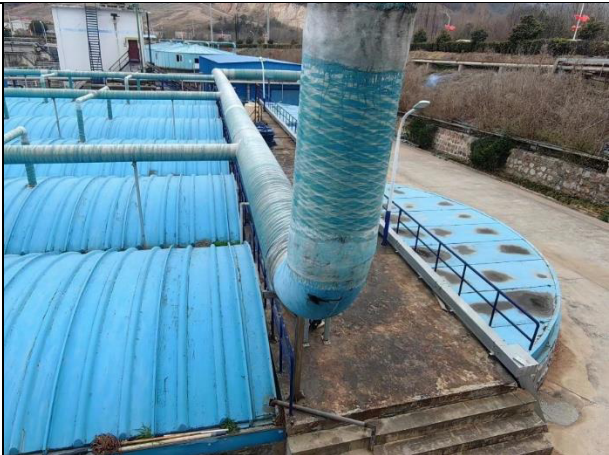
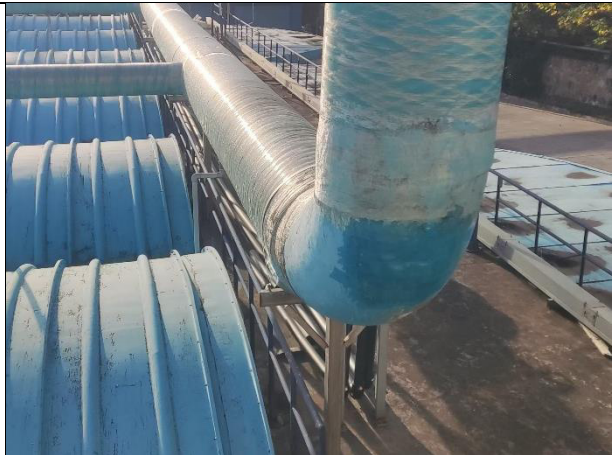
27	管道	通风管 线	<p>污水处理场通 风管</p>

通风管道破 损	及时修补

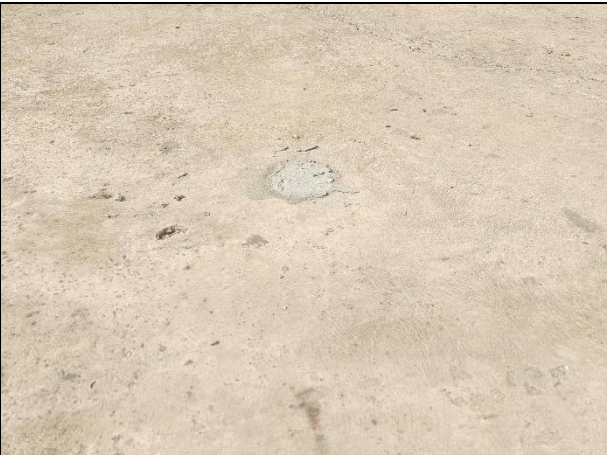
29	其他活动区	地勘孔	 	<p>因地质勘察活动遗留下来的地勘井，成为物料、废水等进入地下水的污染隐患通道</p>	<p>及时进行封堵</p>

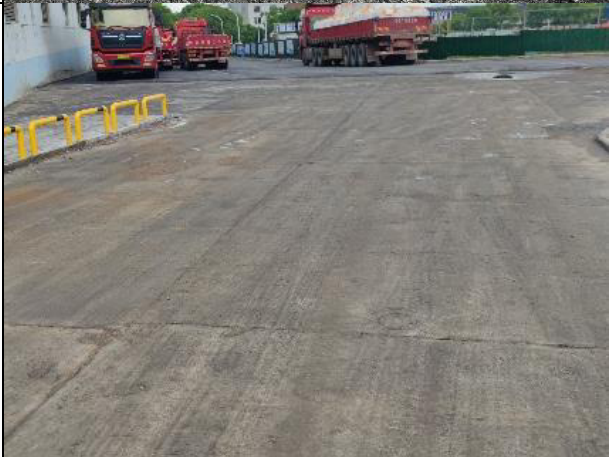
30	其他活动区	运输道路

<p>路面存在施工缝，如出现遗撒，有通过施工缝污染土壤及地下水的风险</p>	<p>在现有路面上层加铺沥青，增加防渗效果</p>	  <p>安徽皖维高新材料股份有限公司 2024-11-25 星期一 11:08 天气: 阴 11℃ 地点: 安徽省合肥市巢湖市凤凰山街道 皖维集团公司 经纬度: 31.644736°N, 117.866323°E</p> <p>·马克· 水印相机 真实时间 防伪 XU146E6T5ZKFP902</p>
